97戸のファミリータイプマンションの 第2回大規模修繕工事報告

(有)共同設計・五月社一級建築士事務所 小林 瑞恵

マンションの概要

住棟の大規模修繕工事

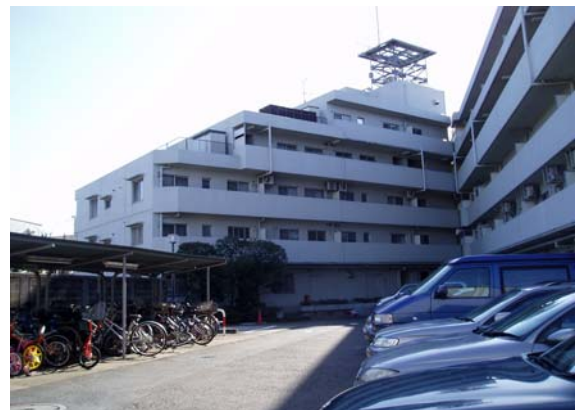
北側から見た建物外観 高架水槽架台は撤去した

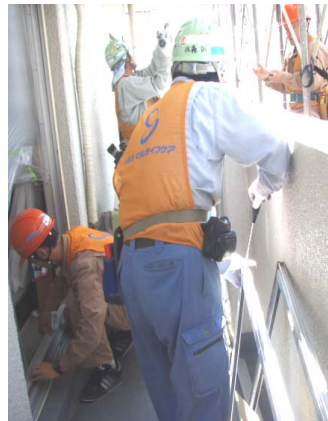
アルミサッシは、付属金物の劣化が見られたもののサッシ本体の機能は低下していないことから、障子は脱着して、分解清掃し、戸車、ガラスビード、クレセント、気密ゴムなどの付属金物を更新した。使用頻度の高い掃出しサッシの網戸は全数取替えた。

アルミサッシ分解清掃作業風景

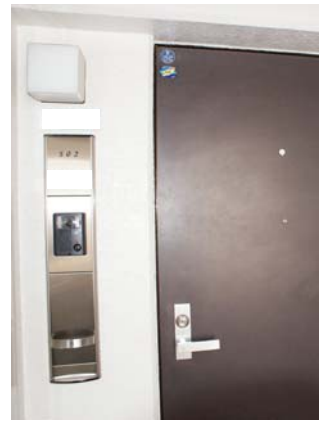
各住戸の玄関扉は、階段室に面しており、外気からやや離れている事もあり、顕著な劣化現象は見られなかった。私達は、玄関扉の修繕より、玄関扉の脇に設置された鋼製新聞投入口に着目した。投入口が狭く、蓋が外れている箇所が見られた。防犯性に欠け、不安と訴える居住者が多かった。又、この投入口から室内へ隙間風が吹き込み、気密性、断熱性が確保できなかった。そこで、玄関扉の脇に室名札、カメラ付インターホン、郵便投入口が一体となった複合パネルを新設

玄関脇に新設された複合パネル

することとした。複合パネルは既存の新聞投入口を外側から被せるように取付けた。

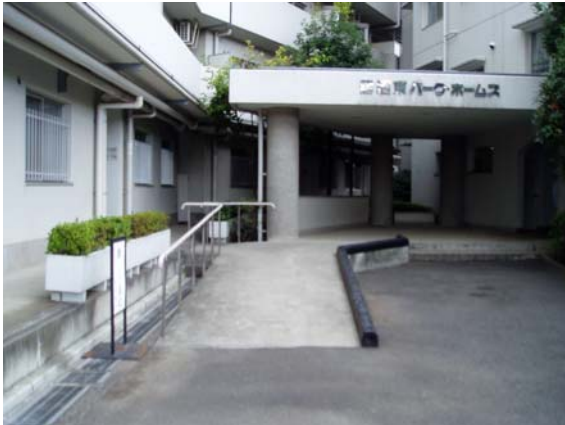
さらに、大雨が降ったときは、敷地内の路盤や駐車場が水没し、極めて歩行しにくい。これは、当初、敷地の屋外路盤をスリパチ状に形成し、出入口廻りを一段高くし、敷地内に雨水を一時的に貯留する設計となっていたからである。

廊下と屋外路盤に段差のある改修前のエントランス廻り

地中に雨水貯留槽を新設することにより、スリパチ状の屋外路盤は平坦になり、1階共用廊下や、正面玄関、私道出入口などにあった段差は、解消され、敷地屋外空間はバリアフリー化された。

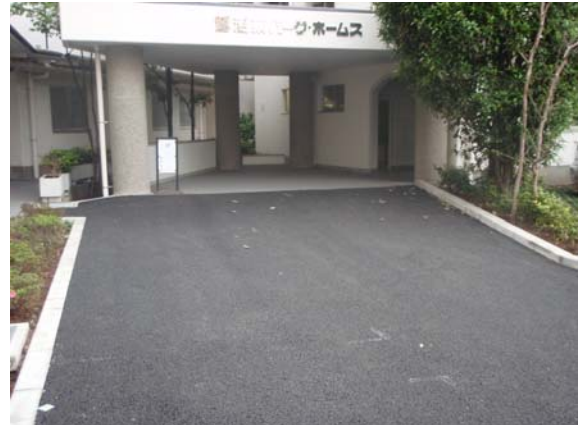
段差が解消されたエントランス廻り（改修後）

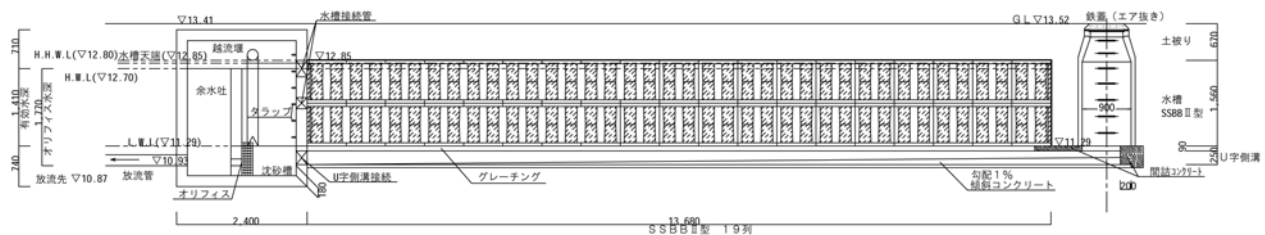
■雨水貯留槽 断面図

地下貯留槽は、工期を短縮でき、施工がしやすい樹脂製貯留ブロックを採用した貯留・浸透システムとした。これは、貯留量を設置する範囲を掘削し、人孔枠やU字側溝、オリフィスを設置後、樹脂製ブロックを組立て、最後に透水シートでブロックを保護するものである。

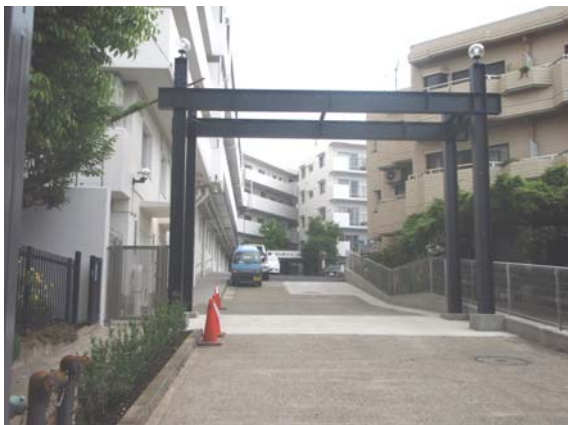
マンションの敷地を強調するために、高さ約4mの門柱ゲートを敷地南側に新設し、2m×6m程のステンレス製メッシュには藤を絡ませ、藤棚のゲートとした。

マンション正面に新設された藤棚の門柱ゲート

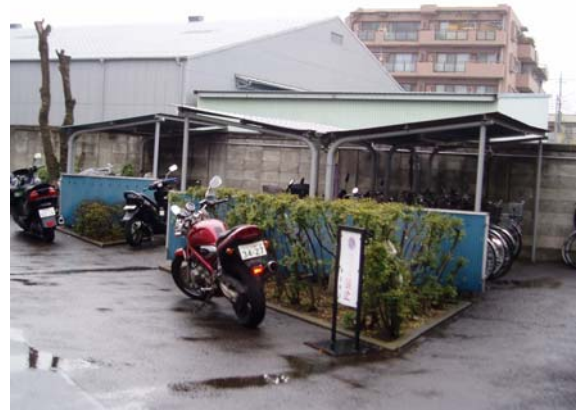
駐輪場とバイク置場は、明確に分離されず、雑然とした配置で、その境界が曖昧だった。バイクや自転車を置場内に駐車することができず、屋根付き駐輪場の外に駐車している状態であった。これは、駐輪場から車路に、はみ出すものとなり、自動車の運転を妨げていた。また、マンション外の人勝手駐輪場を使用していたために、不要自転車やバイクが増加していた。

改修前の駐輪場、バイク置場

不要自転車を無くすために、駐輪場、バイク置場を有料化し、自転車ラックや倒れ止めを設置し、駐輪場とバイク置場を区画した。区画したことにより、維持管理が行いやすくなった。

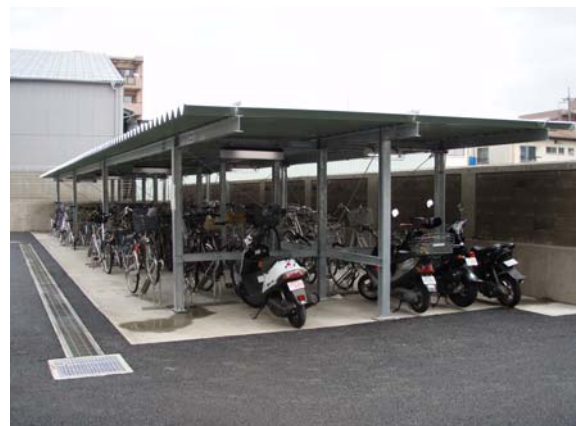
建替えた駐輪場、通路側にバイク置場を配置した

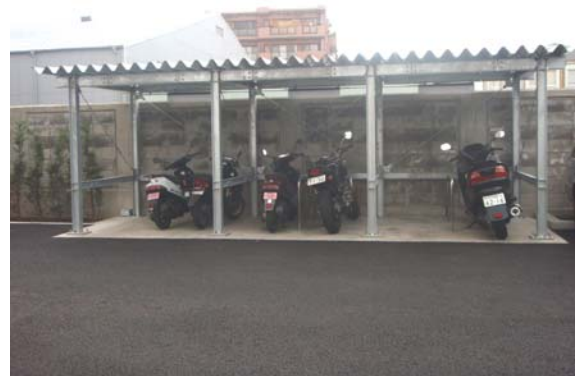
転倒防止柵を付けたバイク置場
