# 排水立て管腐食調査と居住者との 合意形成を得た 排水設備の改修工事

パーク・エステート上板橋管理組合  
理事長 山元正宜

設計コンサルタント 株式会社 建物保全センター  
一級建築士事務所

工事 株式会社 太平エンジニアリング

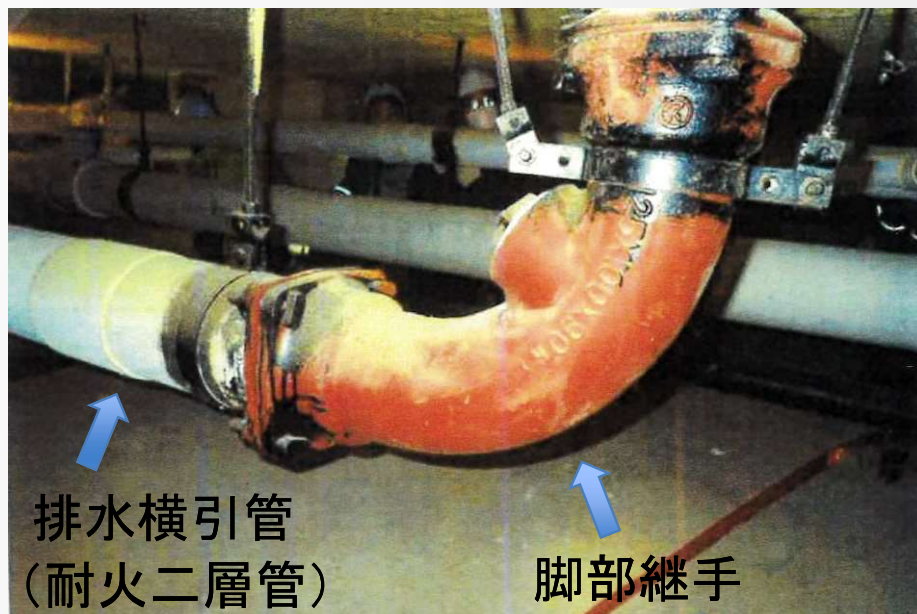
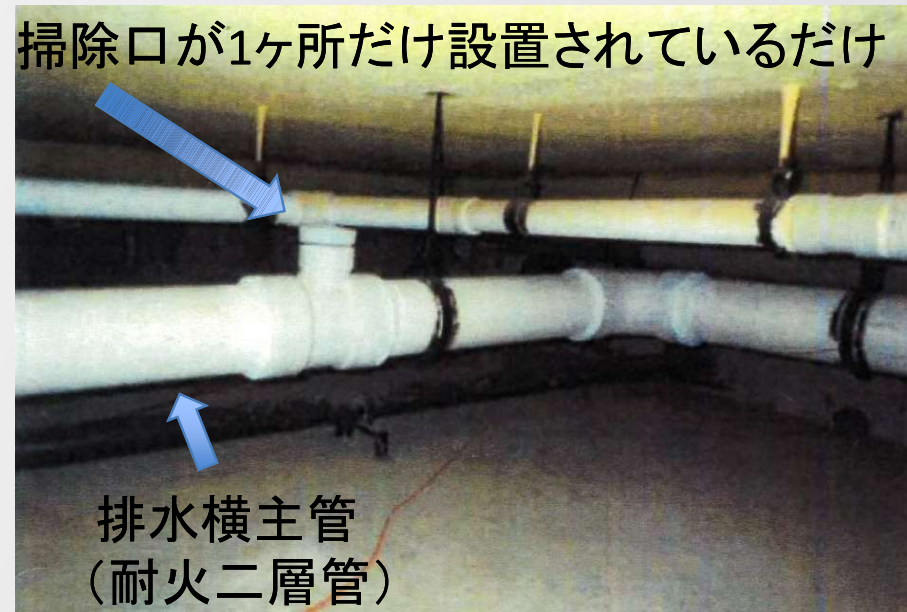
点検口・掃除口が各立て管ごとに未設置  
掃除口が1ヶ所だけ設置されているだけ

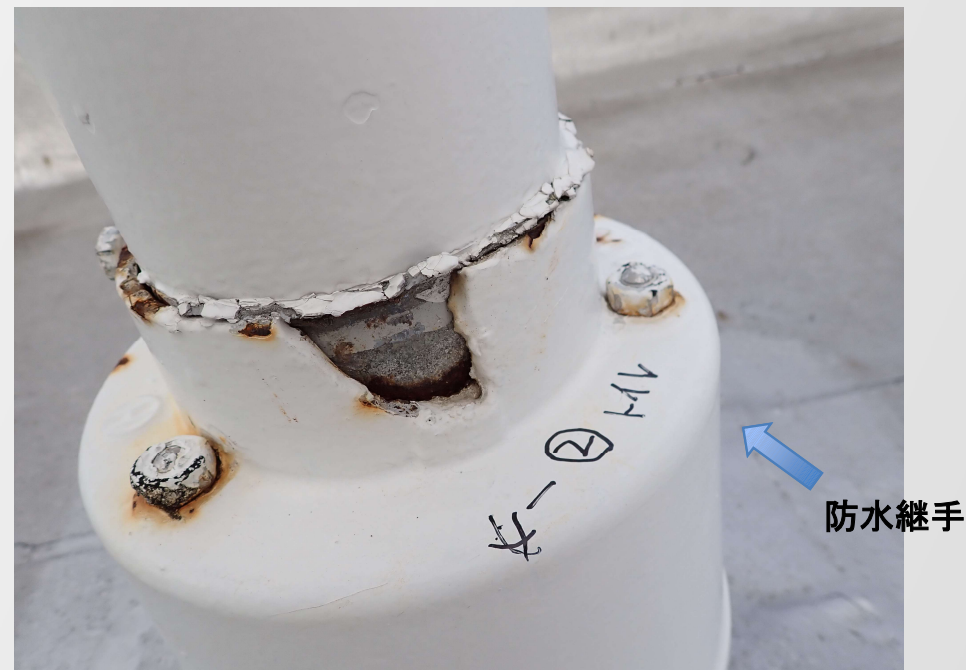
通気ベンドキャップ  
通気立て管ネジ部 穴あき 補修提案無し

防水継手  
劣化により一部破損

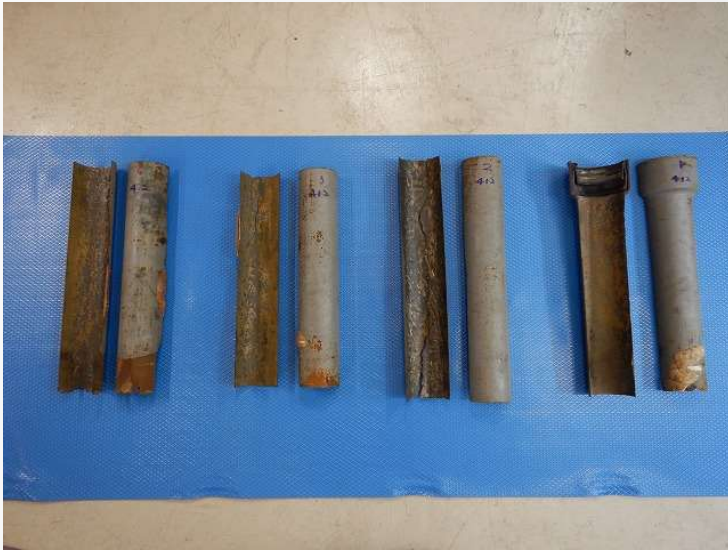
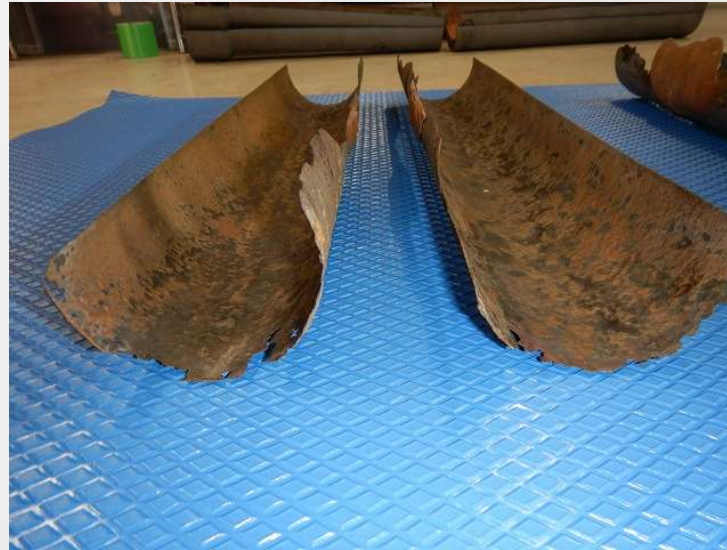
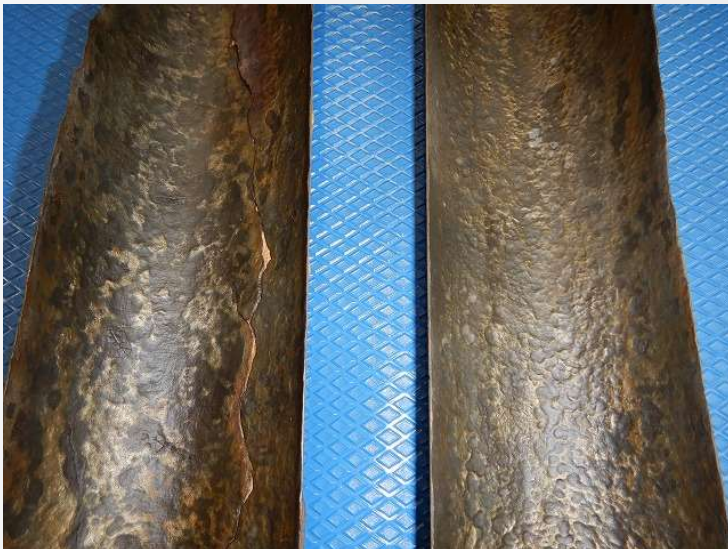
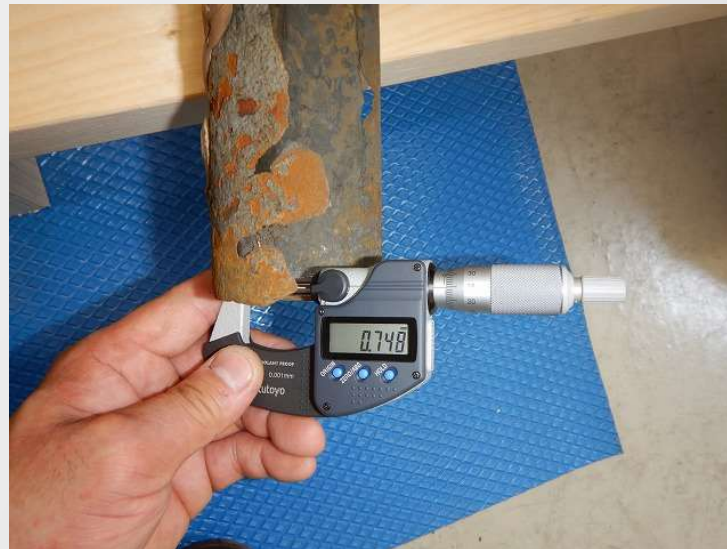
# 劣化診断調査(抜管調査)サンプリング管 412号室台所系統

台所系統雑排水立て管を下階、中層、上階に分けてサンプリング管を抜管した。  
酸洗い後残存肉厚を測定すると、1013号室で0.683mm(減肉率80%)、1012号室で0.690mm(減肉率80%)、412号室で0.222mm(減肉率94%)、217号室で1.485mm(減肉率58%)となっており、いつ漏水してもおかしくない状態であるため、早急に更新工事が必要である。

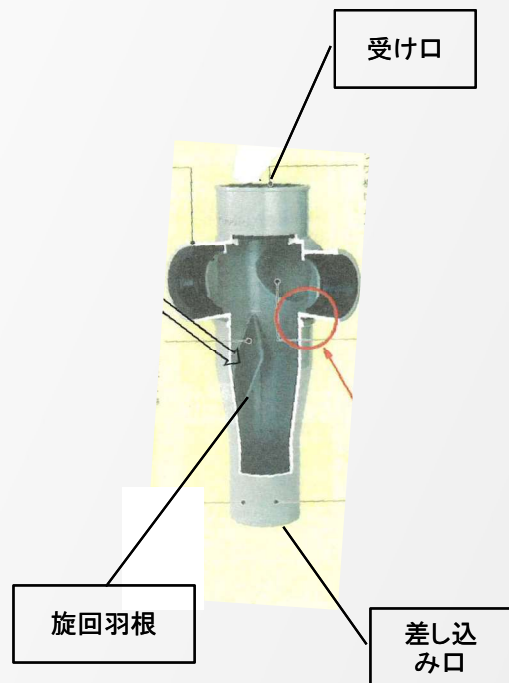
塗装剥離, 受口部ワンタッチパッキンの劣化

漏水跡のだれ確認

割れの確認

旋回羽根の腐食による錆

内部空間焼付塗装の剥がれ

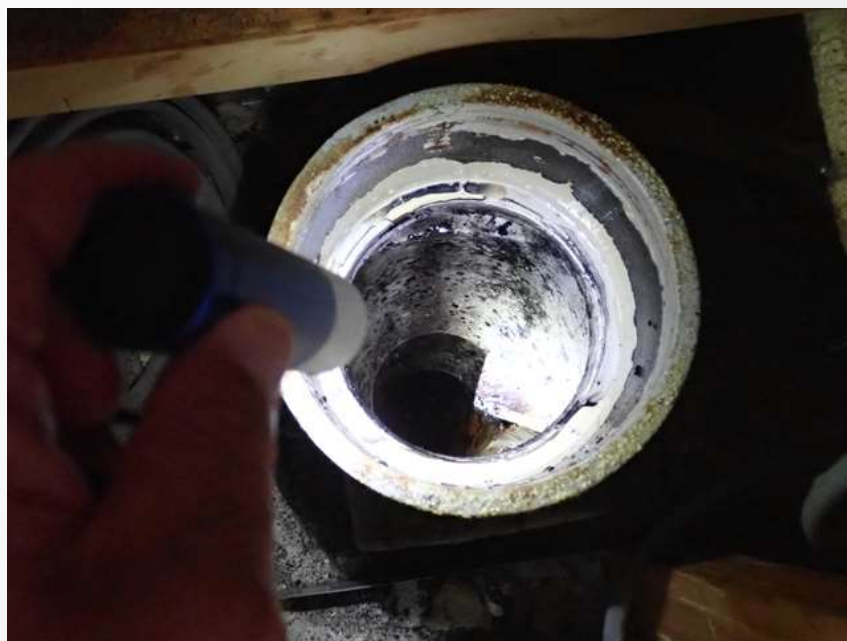
- 集合管継手は排水用鋳鉄製で肉厚はJIS-G5525により100Aの場合4.5～5.0mmとなっている。  
また、塗装にエポキシ樹脂の粉体焼付塗装で厚さは100ミクロン前後としている。
- 集合管継手を洗浄後、目視及び触手により内面を調査したが腐食等は見られないため継続して使用する。

217号室台所系統集合管継手  
洗浄後継手内部目視調査

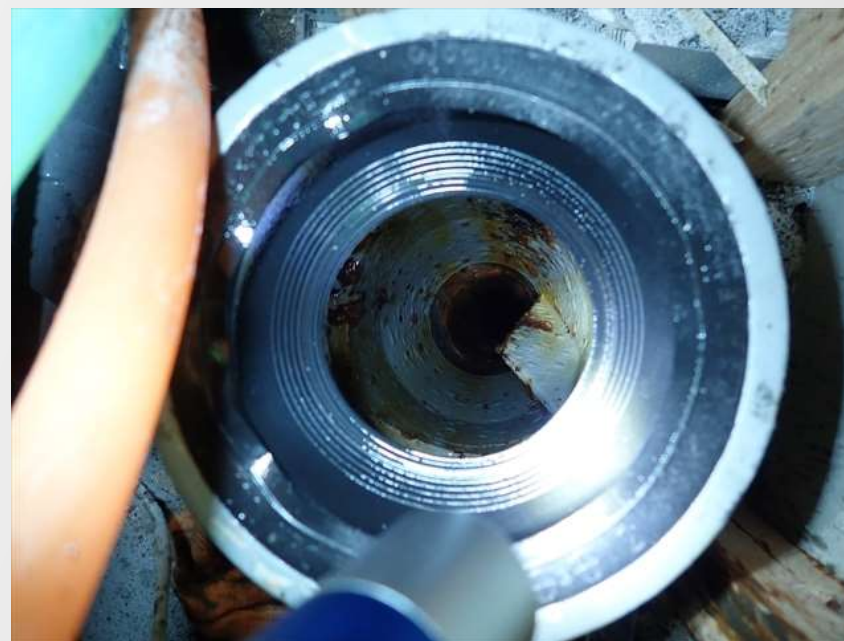
1013号室浴室・洗面・洗濯系統集合管継手  
洗浄後継手内部目視調査

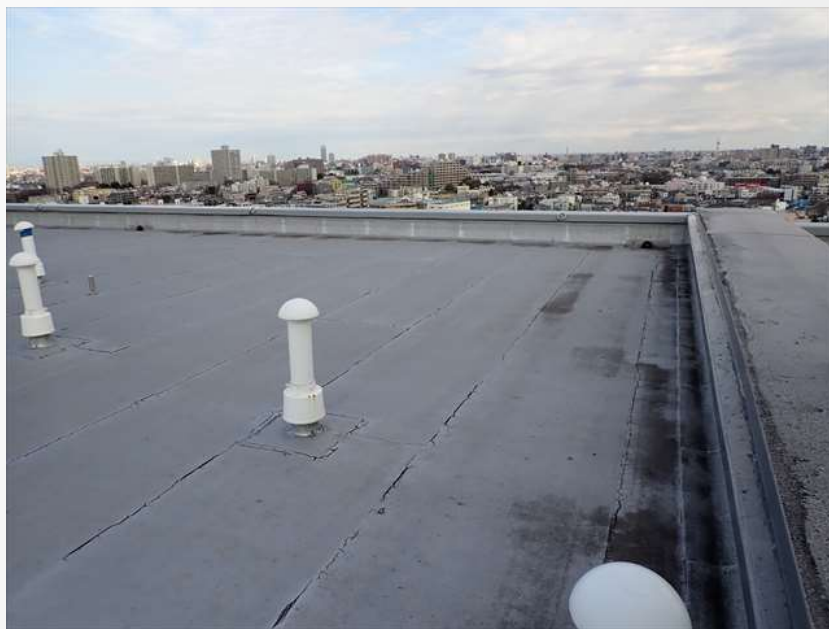
- 最上階の通気管及び防水継手、ベントキャップの鉄部の劣化が進んでいるため、対応策を検討する必要があります。

通気設備 防水継手(鋳鉄製) ベントキャップ(鋳鉄製)

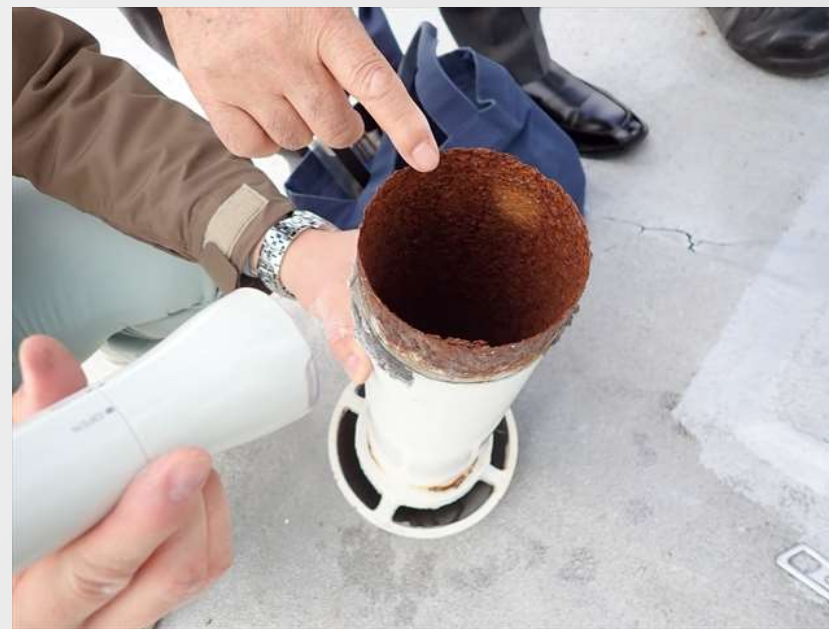
屋上伸頂通気ベントキャップ部の劣化状況
