# マンションストック長寿命化等 モデル事業成果報告会(資料)

## マンション第二多摩川苑 【改修・管理適正化計画支援】

自主管理による管理不全マンションの建物状況調査、長期修繕計画の策定、  
大規模修繕等の工事計画・資金計画の検討

2025年 10月 9日(木)  
一般社団法人 全国建物調査診断センター

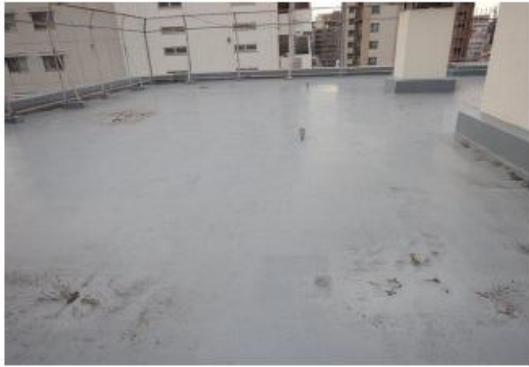
| | No. 1 |

| | 屋上<br>全景<br>ウレタン塗膜防水<br>透気緩衝工法<br>既存はウレタン塗膜防水透気緩衝工法で施工されています。平面では防水層の剥れが点在しております。窓木の一部で防水層の破断が確認できます。アゴ裏では水切り目地未設置です。 |

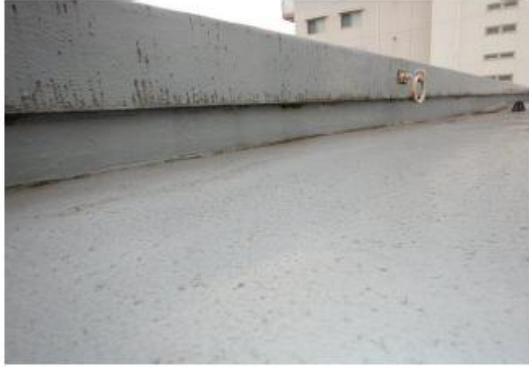
| | No. 2 |

| | 屋上<br>立上り全景<br>ウレタン塗膜防水 |

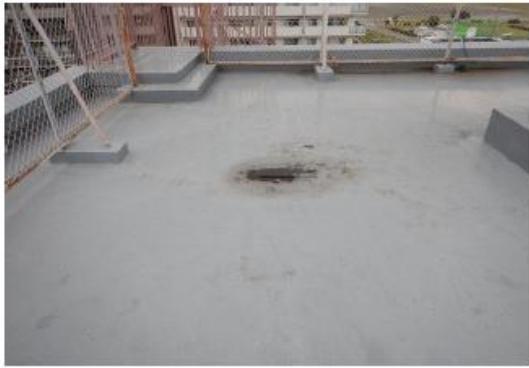
| | No. 3 |

| | 屋上<br>平面<br>滞留水跡 |

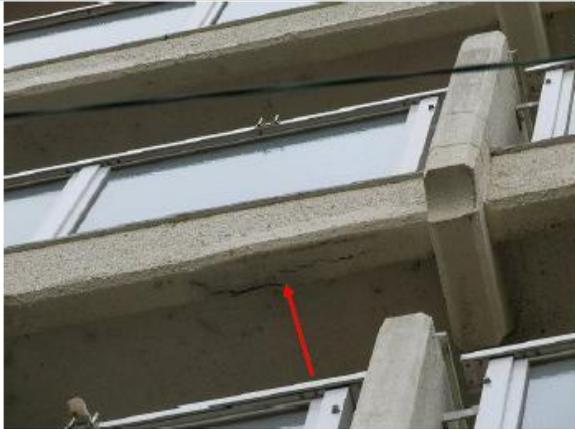
| | No.1 |

| | <部位><br>東面4階上裏<br><状況><br>爆裂 |

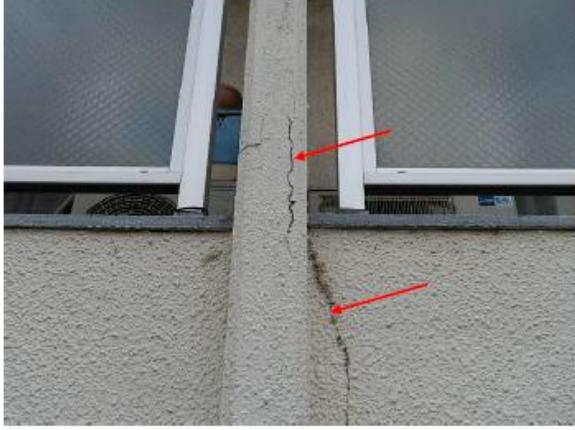
| | No.2 |

| | <部位><br>東面2階外壁<br><状況><br>ひび割れ |

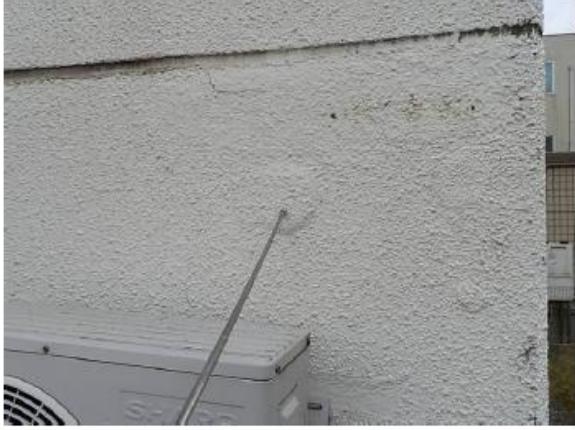
| | No.3 |

| | <部位><br>東面1階外壁<br><状況><br>爆裂 |

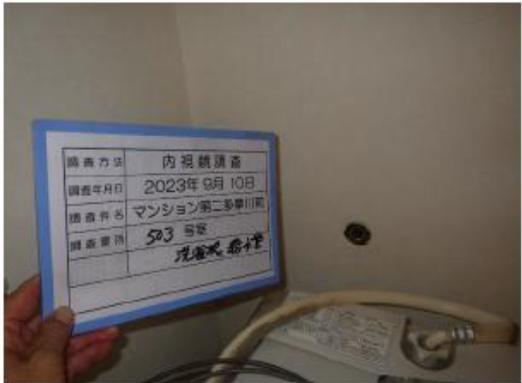
| 内視鏡調査撮影記録 | |
|--|---|
| 調査箇所 No. FW3<br>503号室 洗濯機給水管 | |

| 調査箇所<br>No. | 測定部位 | | [1] 部位状況 | | | | | | | | [2] 内面減肉状況 | | | | | | [3] 内面腐食状況 | | | | | [4] 総合評価 | 部位所見 | |
|---|---|---|---|---|---|---|---|---|---|---|---|---|---|---|---|---|---|---|---|--|---|---|---|---|
| FW3 | 給水枝管 | 503号室 洗濯機給水管 | F | 49 | VLP | 20 | N | 2.8 | 1.260 | - | - | 継手管端部で錆蝕が成長 | | C | 錆 | 突起型 | 継手管端部 部分的 | 30 | III | 継手管端部で錆蝕が成長し、流れ錆の付着が認められる。 | | | | |

| 内視鏡調査撮影記録 | |
|--|---|
| 劣化判定区分 c: 中期劣化状態 | |

給水管は必ず  
全更新が必要  
である。

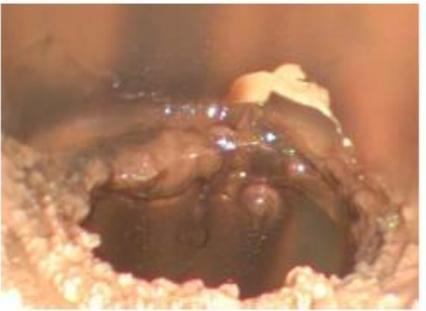
| 内視鏡調査撮影記録 | |
|--|---|
| 撮影箇所 1 | 1箇所目継手(エルボ)内<br>継手管端部から錆瘤が発生し、流れ錆の付着が見られる。 |

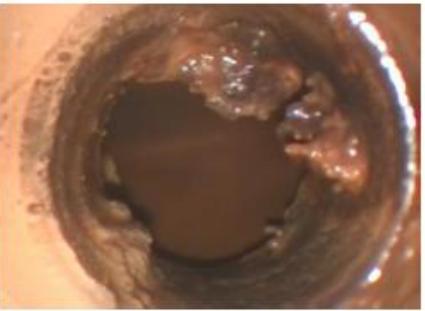
| 内視鏡調査撮影記録 | |
|--|---|
| 撮影箇所 2 | 2箇所目継手(エルボ)手前<br>継手管端部から錆瘤が発生し、流れ錆の付着が見られる。 |

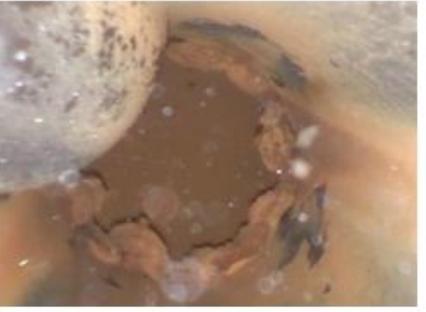
| 内視鏡調査撮影記録 | |
|--|---|
| 撮影箇所 3 | 3箇所目継手(エルボ)手前<br>継手管端部から錆瘤が発生し、流れ錆の付着が見られる。(水中で撮影) |

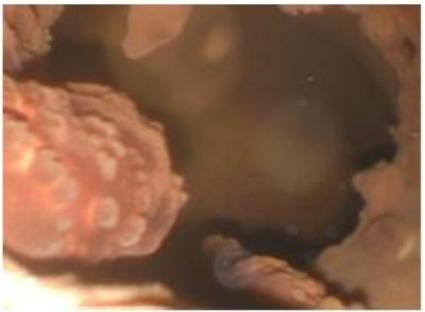
| 内視鏡調査撮影記録 | |
|--|---|
| 撮影箇所 4 | 3箇所目継手(エルボ)通過後の直管部<br>継手管端部から錆瘤が成長し、流れ錆の付着が見られる。(水中で撮影) |

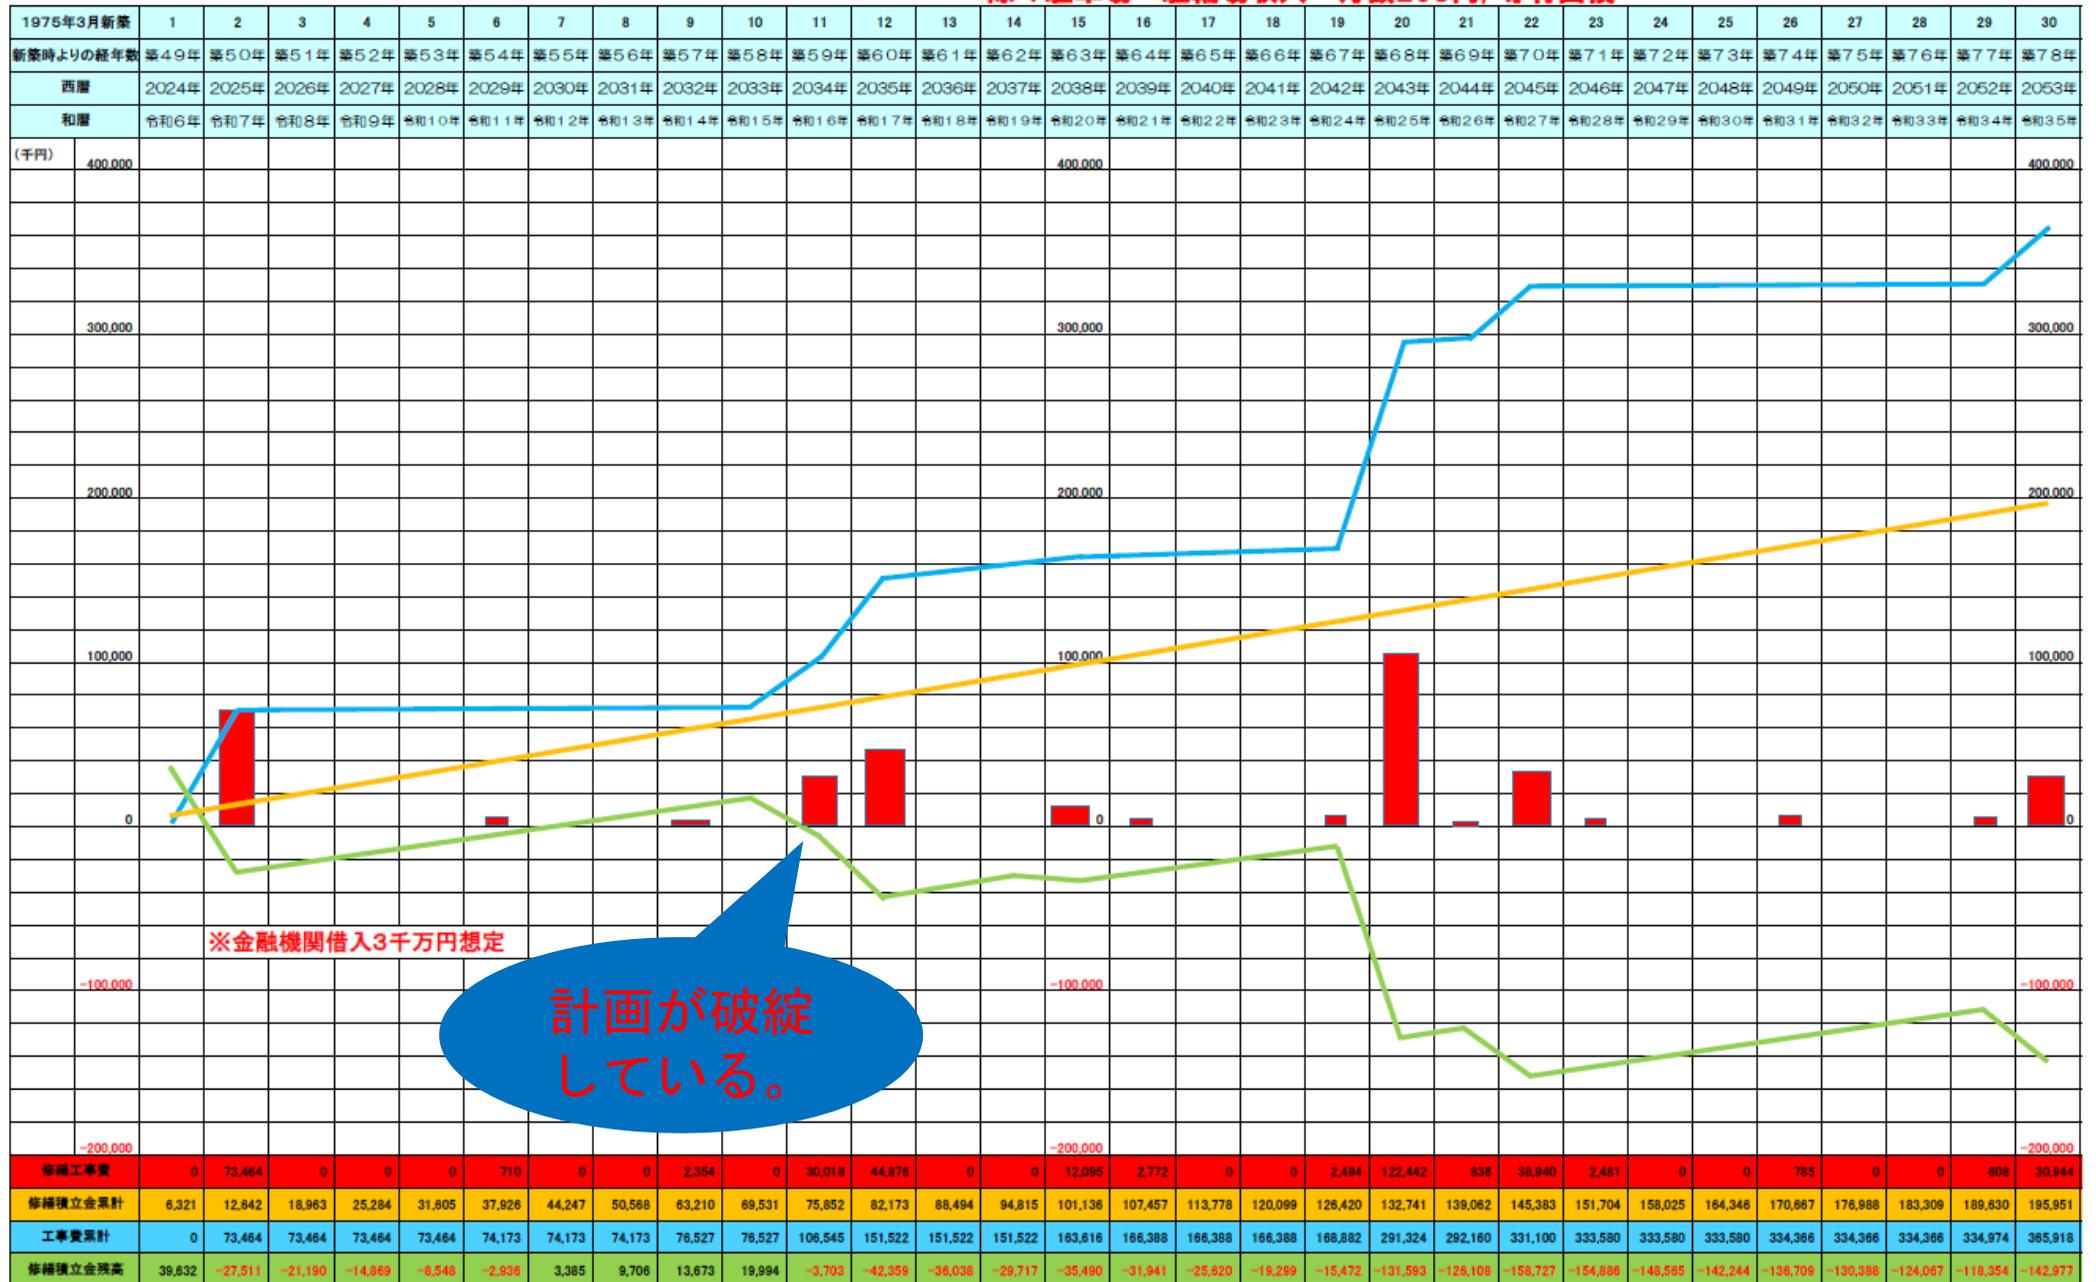
マンション第二多摩川苑 年度別修繕計画図 2025年3月2日策定 現状 月額274円/専有面積（専有面積1,922.591㎡） ※借入金返済分は考慮しない  
 除く駐車場・駐輪場収入 月額208円/専有面積

計画が破綻している。

長期修繕計画を策定したところ、現状の修繕積立金274円/専有面積では今後の計画修繕が実施できないとの結論に至り、修繕積立金430円/専有面積への引き上げを提案した。
