改修 (工事)

100年マンションの実現に向けた給排水管の長寿命化

マンション名 **四谷ガーデニア**
提案者 **株式会社エフビーエス**

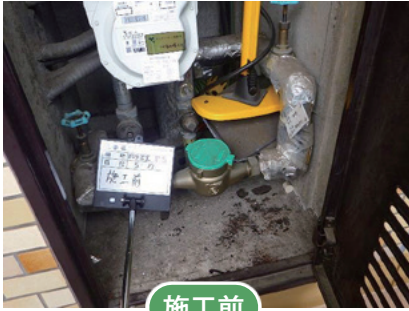
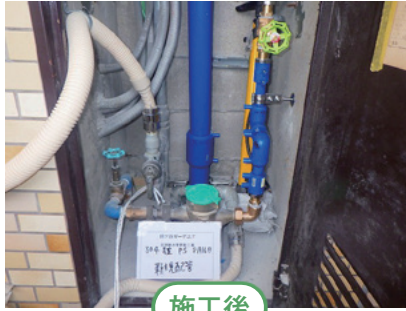
① 共用給水管の更新

- 近年の地震で被害報告のない水道用耐震型高性能ポリエチレン管へ更新
- 施工性の良い材質を選定し、工期短縮等により入居者の負担を軽減

- 耐久性・耐食性
 - 高性能ポリエチレン樹脂(PE100)により優れた長期耐久性
 - 優れた耐食性により腐食の心配なし。
- 耐震性
 - 管の柔軟性とEF接合により地震に強い一体管路
- 省力化
 - 軽量(銅管の1/6)、狭小スペースでも施工可能

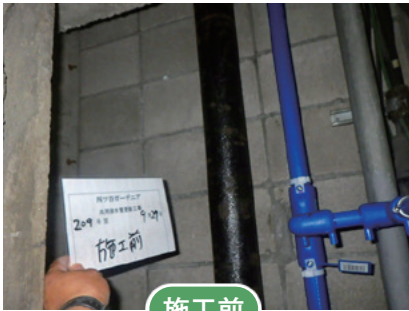
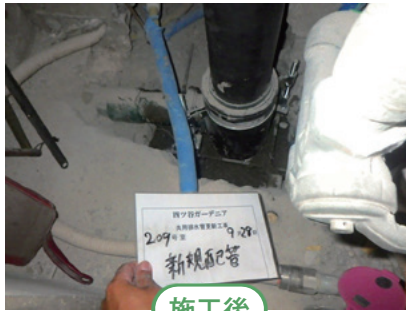
② 共用排水管の更新

- 耐震管材かつ火災延焼にも強い建物用耐火性ポリ塩化ビニル管へ更新
- 継手は遮音性と防振性に優れた製品(耐火プラAD継手)を選定

- 耐久性
 - 硬質ポリ塩化ビニル管と同等の耐久性を有し、施工性にも優れる。
- 高品質
 - 国土交通大臣認定及び日本消防設備安全センター性能評定取得。
- 遮音性
 - 流水音軽減のため遮音カバーを使用。

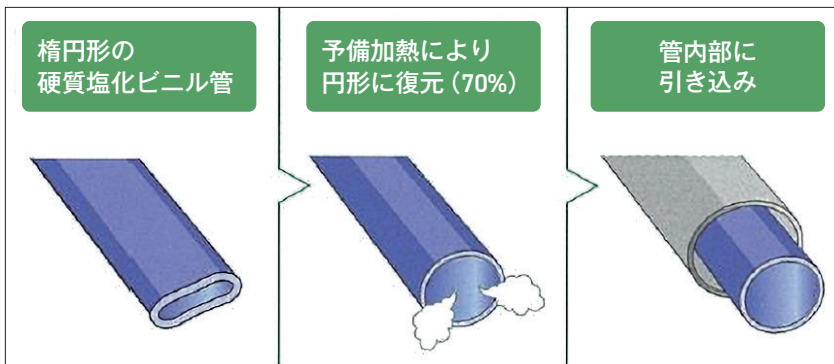
③ 1階土間コンクリート埋設排水管の更生

- 住戸内での土間コンクリートはつり作業を回避すべく、屋上樹から既存配管に形状記憶塩ビ管を挿入して更生する工法を採用。

- ① 塩ビ管で更生可能
- ② 流下能力向上
- ③ 品質が安定
- ④ 排水管の曲がりにも対応
- ⑤ 耐食性・耐震性・耐摩耗性に優れる
- ⑥ 安全で環境に優しい(有機溶剤不使用)
