8 マンション改修事例 事例①～②

事例①:ファミリー西八王子

事例②: グリーンサイド東青梅

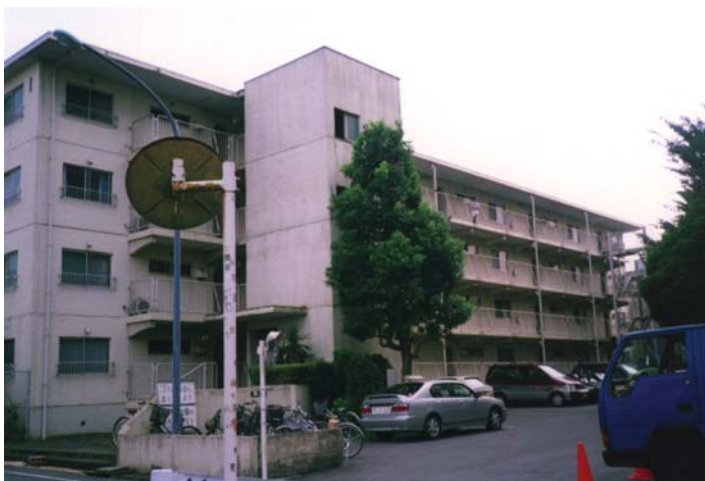
▲改修前

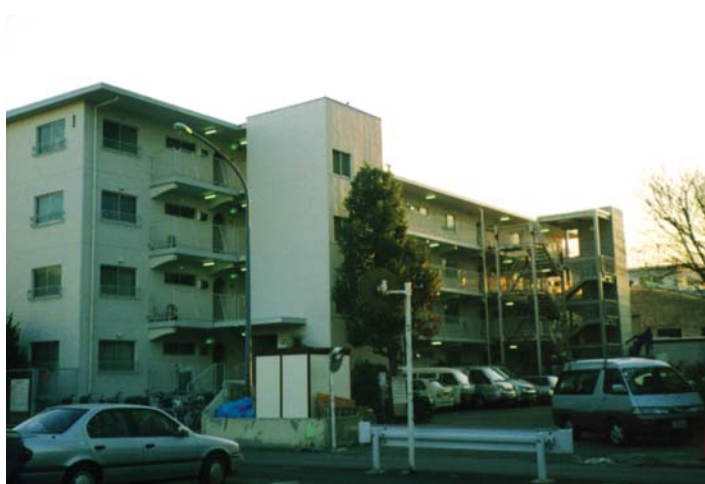
▲改修後(写真右奥に増設されたエレベーター)

○平成10年8・11月、大規模修繕工事のための調査を実施。エレベーターが既設の2号棟では、耐震性能への不安があり、未設置の1号棟ではエレベーターの設置を望む声が上がった。第二回大規模修繕工事として、エレベーターの設置工事を平成12年1月までに実施。

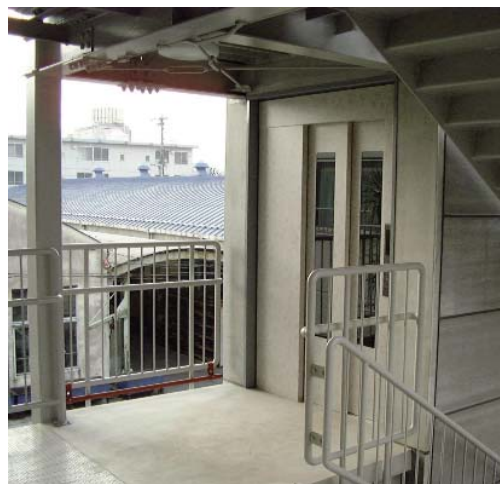
▲改修後(増設されたエレベーター)

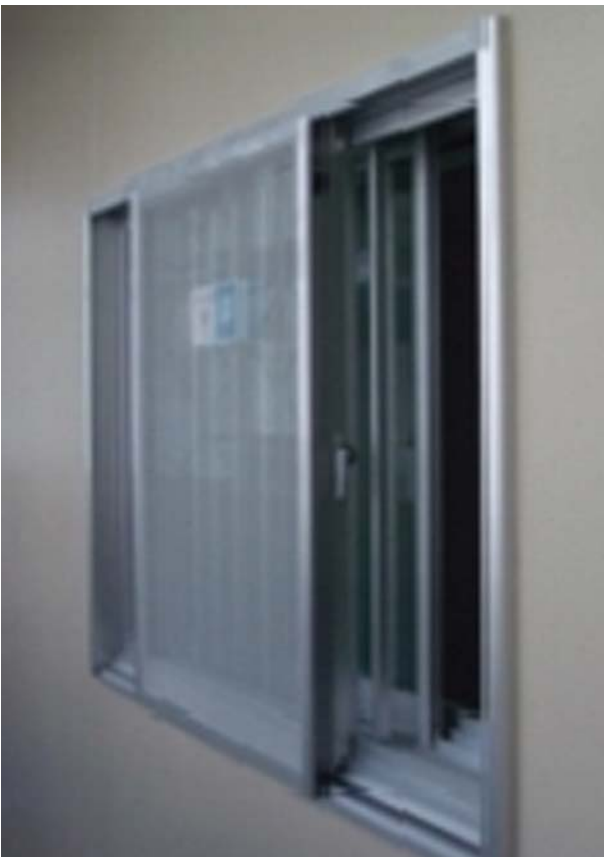
▲改修後(サッシの二重化)

- ①共用部分と専有部分の明確化(サッシ・玄関扉等は共有部分とし、工事範囲に含める)
- ②室内工事(サッシ、玄関扉や換気扇ダクト工事、インターホン工事等)が多く、在宅が必要とされたこと

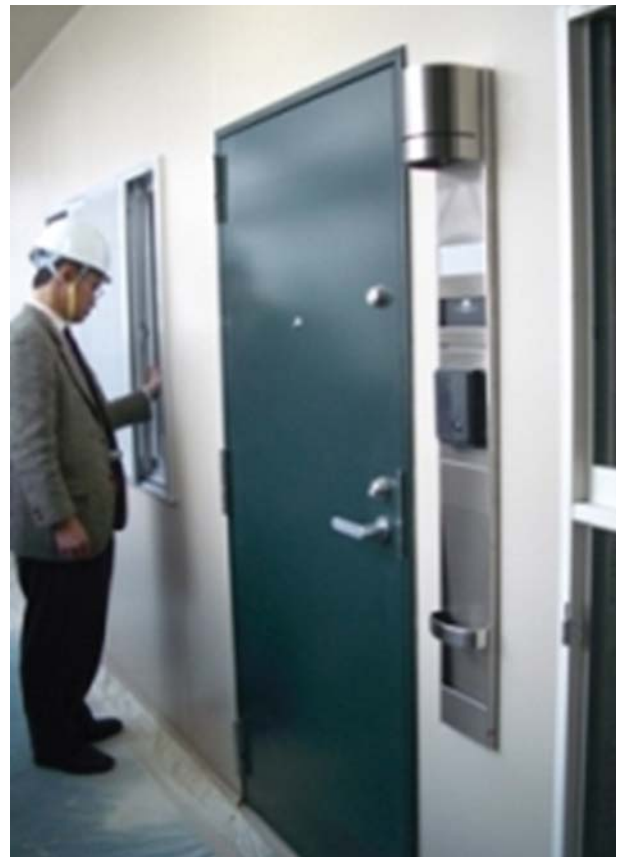
▲改修後(玄関扉の更新)
